# Bericht

## **WILSTER, NEUES RATHAUS RESTAURATORISCHE UNTERSUCHUNGEN DER FARBFASSUNGEN AN DEN TÜREN**

Erstellt von: Jarek Kulicki M.A.

12. September 2024

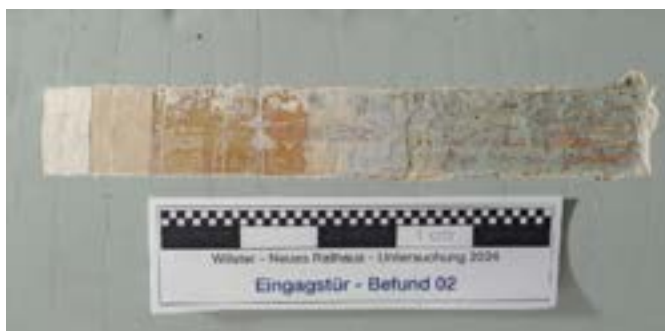
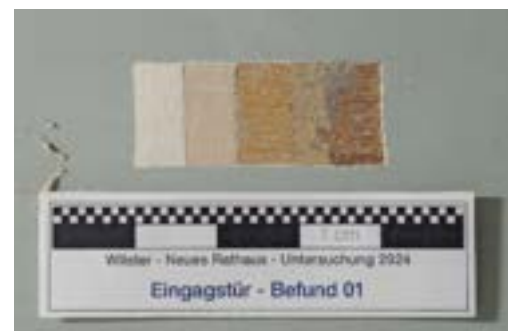
Bei der Begutachtung der Türen im Streiflicht zeigten sich Hinweise auf eine frühere Überarbeitung der Türblätter und der damit verbundenen Abnahme der zwischenzeitlichen Farbaufträge. Hier konnte eine wesentlich geringere Anzahl der aufliegenden Farbschichten festgestellt werden (siehe untere Aufnahme rechts).

Sowohl an den Metallscharnieren als auch zum Teil an den profilierten Flächen der Türrahmen konnte noch Mehrzahl von historischen Anstrichen festgestellt werden. Die offensichtlich größere Anzahl der aufliegenden Schichten auf den Metallflächen führt zur Rissbildung und zu Ablösungen der Farbaufträge.

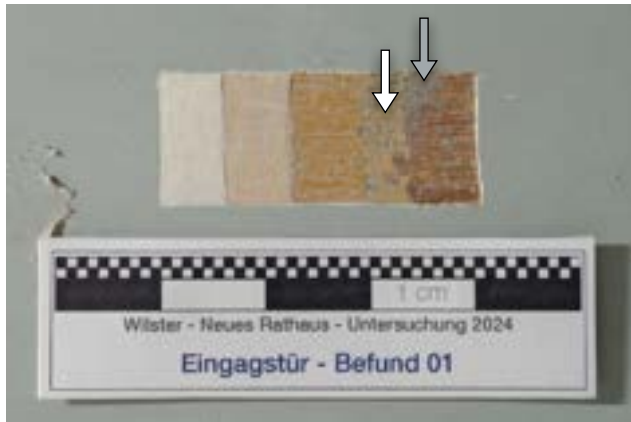
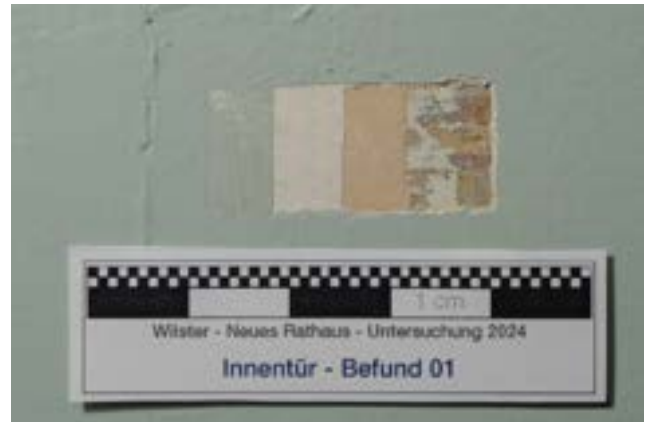
Die Stratifizierung der Farbschichten hat bestätigt, dass die Türblätter an der Außentür als auch an der Innentür in der Zwischenzeit sehr gründlich überarbeitet wurden. Die Zusammenstellung der nachgewiesenen Farbschichten zeigt, dass die Innentüren entweder zu einem späteren Zeitpunkt oder gründlicher von den bisherigen Anstrichen befreit wurden.

Die oberen Aufnahmen zeigen, dass sowohl die letzten als auch die erste noch innerhalb der Porenstruktur des Holzes erkennbare Schicht, den auf dem Türrahmen festgestellten Farbtönen entsprechen. Die untere Abbildung zeigt die an dem Profil des Türrahmens (Eingangstür) stratifizierten Farbschichten.

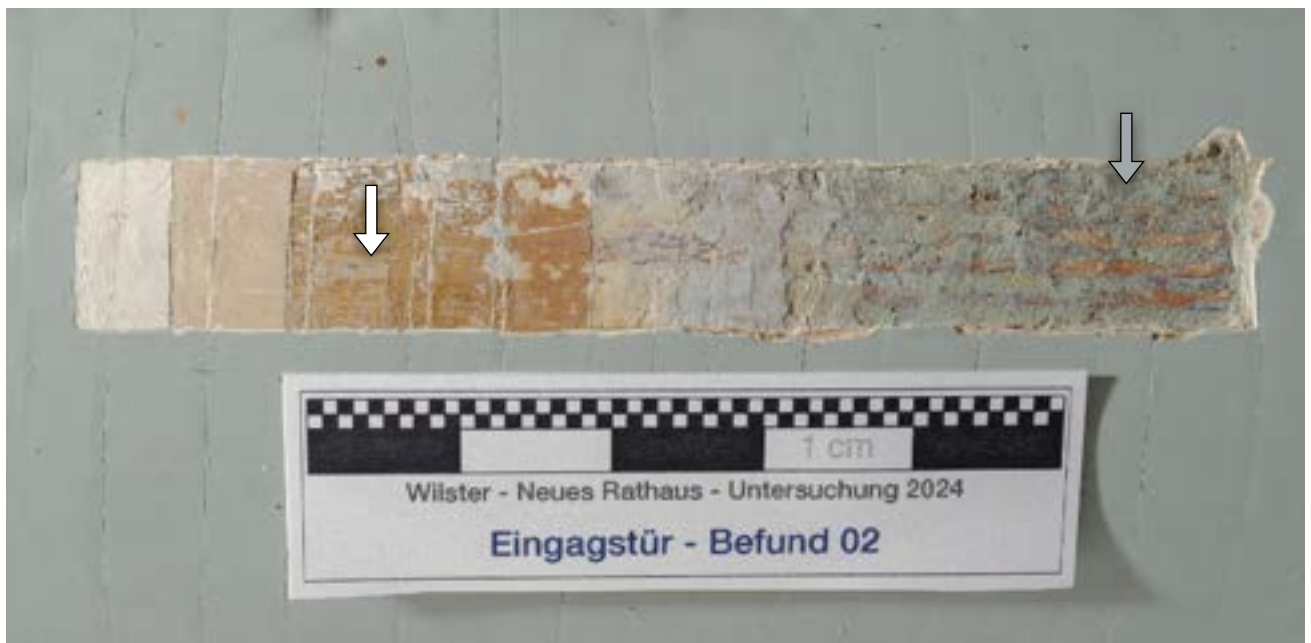
Die Pfeile deuten auf die jeweils erste, feststellbare Beschichtung (grauer Pfeil) und auf die erste Fassung, die nach der Abnahme der Farben aufgebracht wurde. Es handelte sich mit einer großen Wahrscheinlichkeit um eine Holzimitation, die aus zwei Farbschichten bestand - auf einer Grundierung (hellbraun) wurde eine dunklere Lasur aufgebracht. Sämtliche Farbschichten dazwischen sind auf den Türblättern nicht mehr vorhanden.

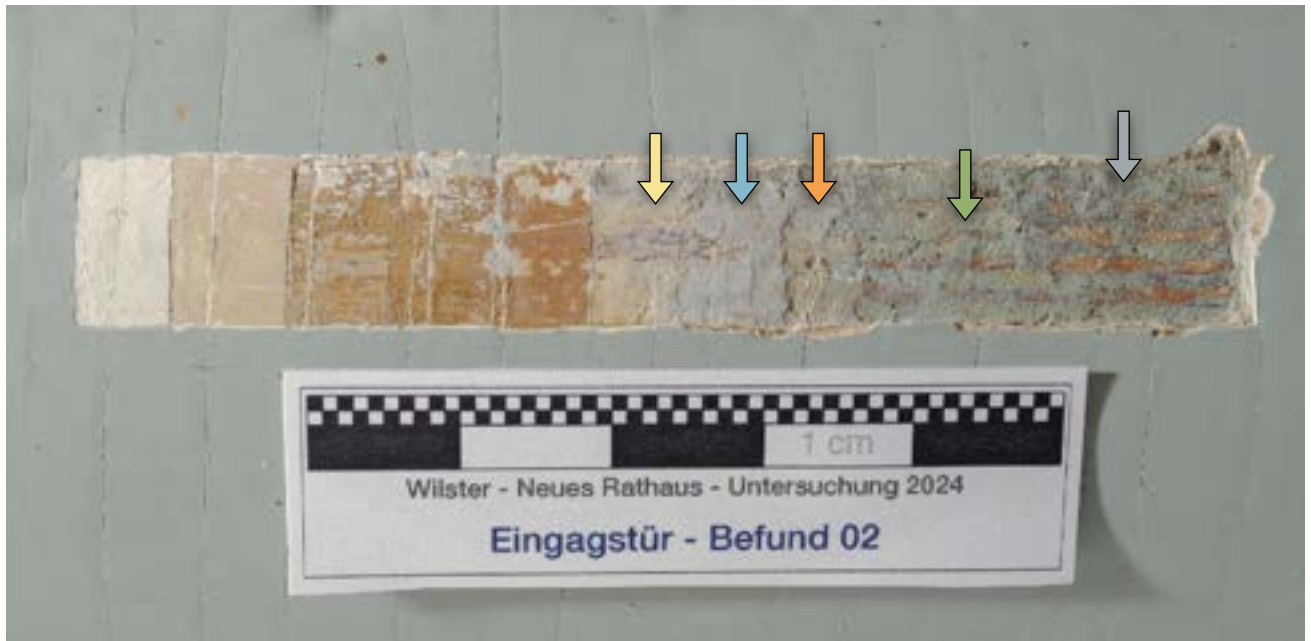
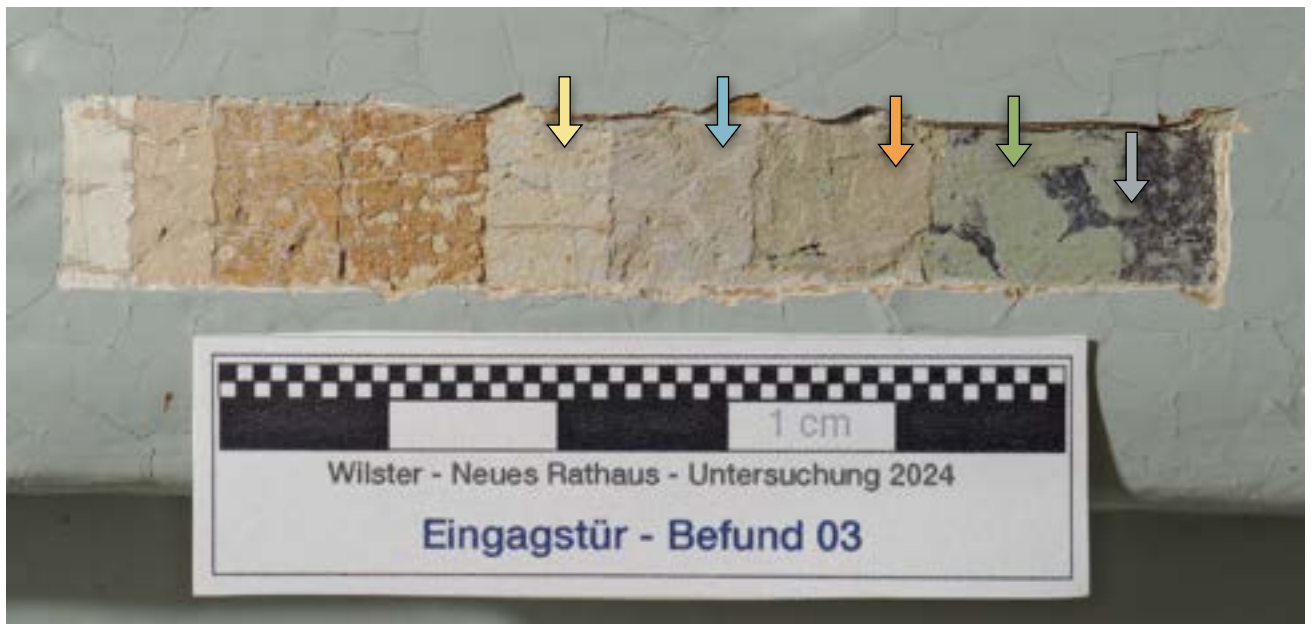
Für die Ermittlung der zwischenzeitlichen Farbfassungen der Türblätter wurden deshalb die Metallscharniere untersucht und die auf der Metalloberfläche erhaltenen Anstriche stratifiziert. Die Abbildungen auf der nächsten Seite zeigen die Zusammenstellung der Ergebnisse, die am Profil der Türrahmung und am Scharnier erzielt wurden.

Die Pfeile auf den oberen Aufnahmen zeigen die entsprechenden, historischen Fassungen die auf dem Holzrahmen (Befund 02) und auf dem Metallscharnier (Befund 03) nachgewiesen wurden. Die einzelnen Farben der Pfeile deuten auf die korrespondierenden Farbschichten, die auf beiden Teilen der Tür nachgewiesen wurden. Es zeigt sich, dass mindestens die ersten fünf Fassungen die gleiche Farbigkeit und Anordnung auf beiden Elementen zeigten. Da es davon auszugehen ist, dass die Scharniere und die Türflügel gleichzeitig und auch gleich gestrichen wurden, zeigte die Tür jeweils eine monochrome Gestaltung ohne Differenzierung zwischen Türblatt und Türrahmen.

Als erste Farbfassung konnte somit (mit großer Wahrscheinlichkeit) ein grauer Farbton identifiziert werden. Als zweite Fassung wurde ein grünlicher Anstrich nachgewiesen. Im weiteren Zeitverlauf wurde die Tür hellbraun sowie beige gestrichen.

Zu einem späteren Zeitpunkt wurde die Tür mit einer Holzimitation gestaltet, die möglicherweise zweimal wiederholt wurde.

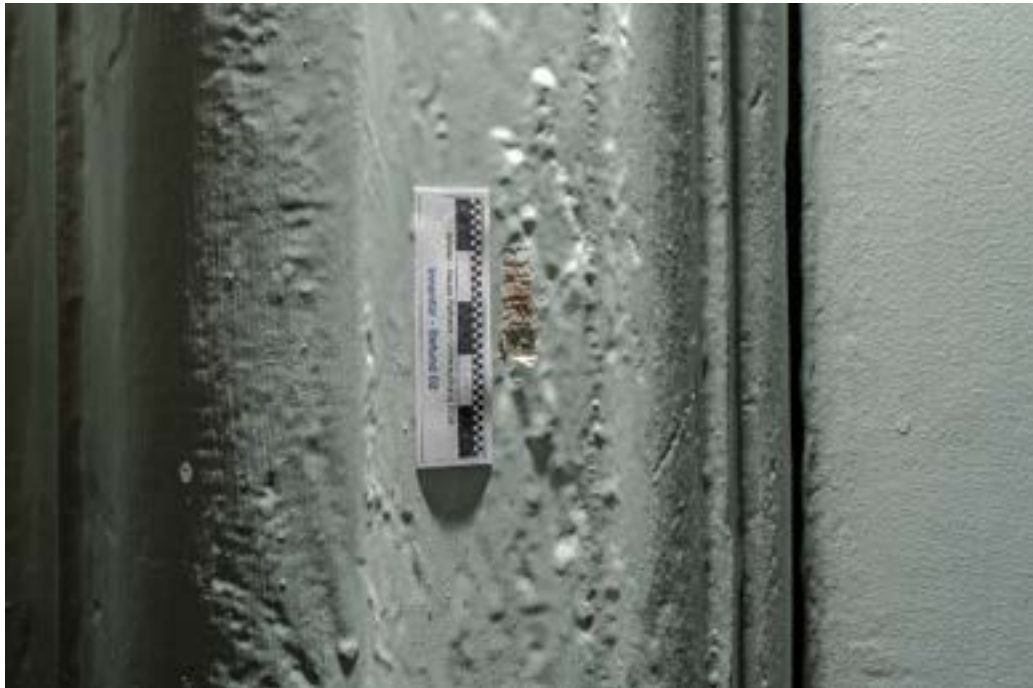
Die untersuchte Innentür im Flur zeigte auf dem Türblatt lediglich die neueren Farbschichten. Bei der Begutachtung im Streiflicht konnten auf dem profilierten Türrahmen noch vereinzelt erhaltene, kleine Inseln von zwischenzeitlichen Farbanstrichen festgestellt werden (siehe Abbildung unten).

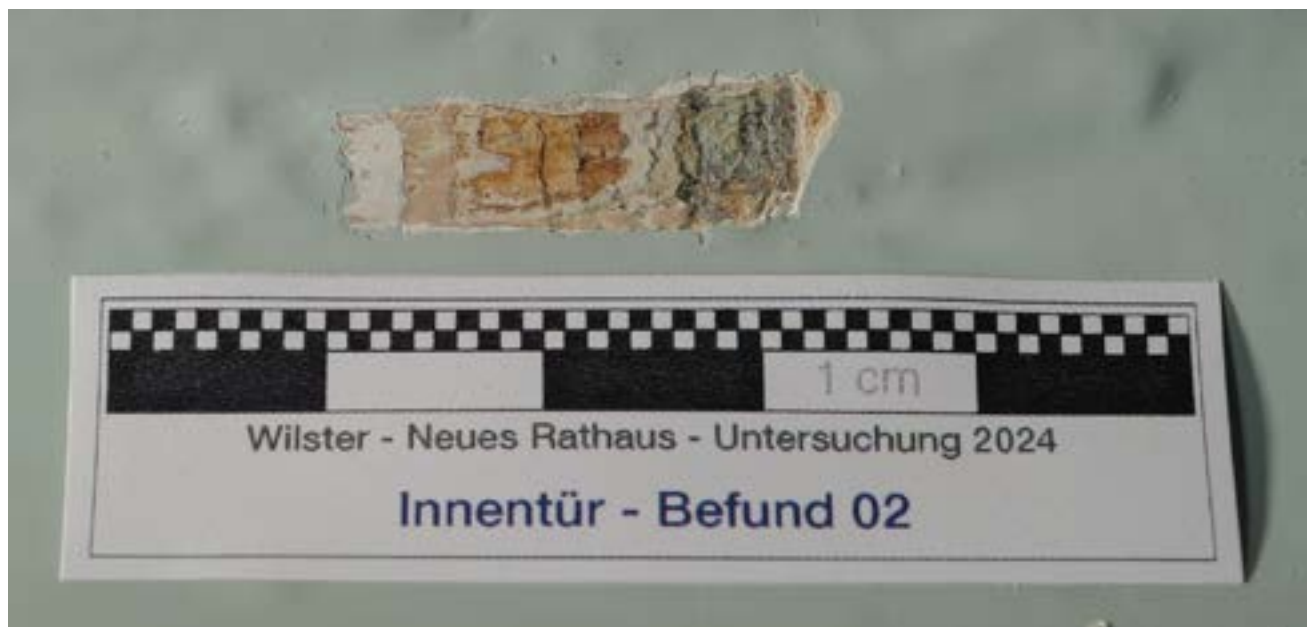
Wegen der geringen Fläche konnten innerhalb der noch erhaltenen Fragmente keine verbindlichen Stratifizierungen angefertigt und auch keine gezielte Ablesung oder Zuordnung von Farbtönen vorgenommen werden. Die untere Abbildung zeigt die Freilegung der einzelnen Farbfassungen, die erkennen lässt, dass die

Schichtenfolge vergleichbar mit den an der Innenseite der Außentür festgestellten Anstrichen ist. Eine präzise Bestimmung und Verifizierung ist aufgrund der begrenzten Flächen jedoch nicht eindeutig möglich.

Es lässt sich jedoch erkennen, dass die ersten Anstriche eine sehr vergleichbare Farbigkeit zeigen und es kann somit angenommen werden, dass sowohl die Innenseite der Eingangstür als die Innentüren im Flur in den ersten Jahren jeweils mit den gleichen Farben monochrom beschichtet wurden.

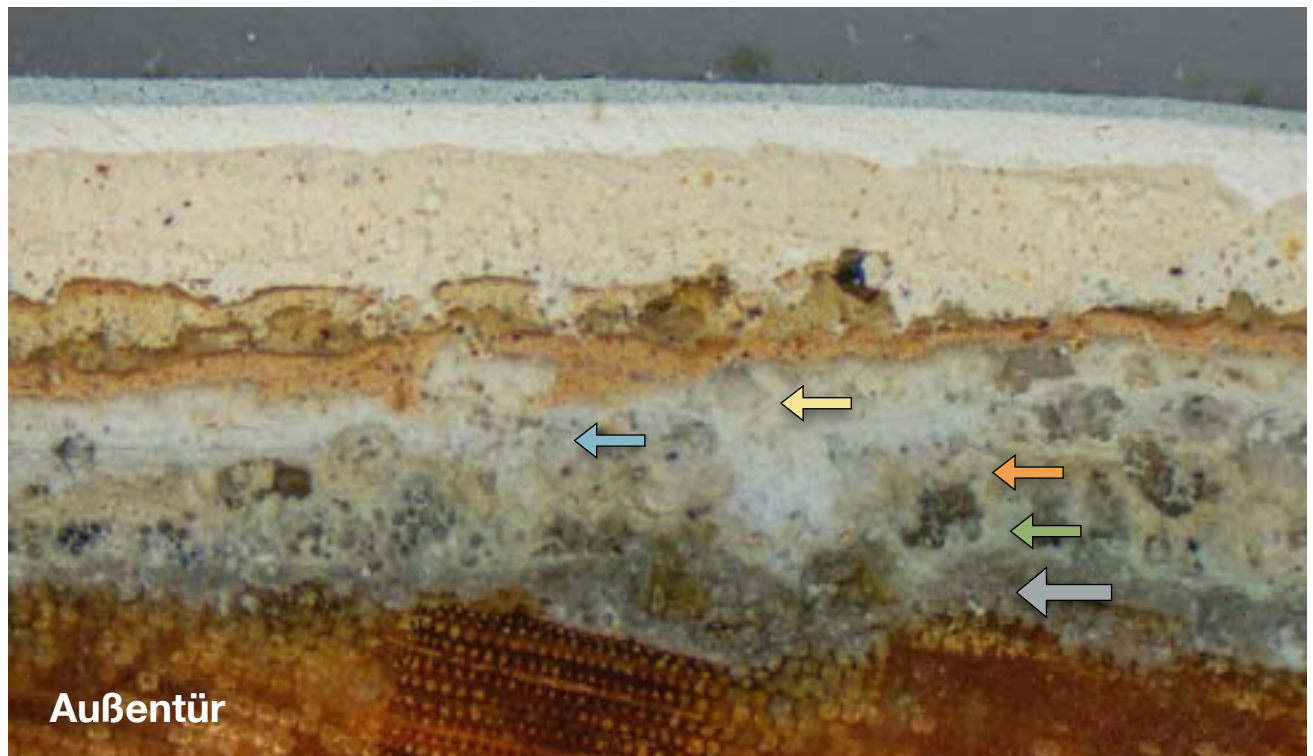
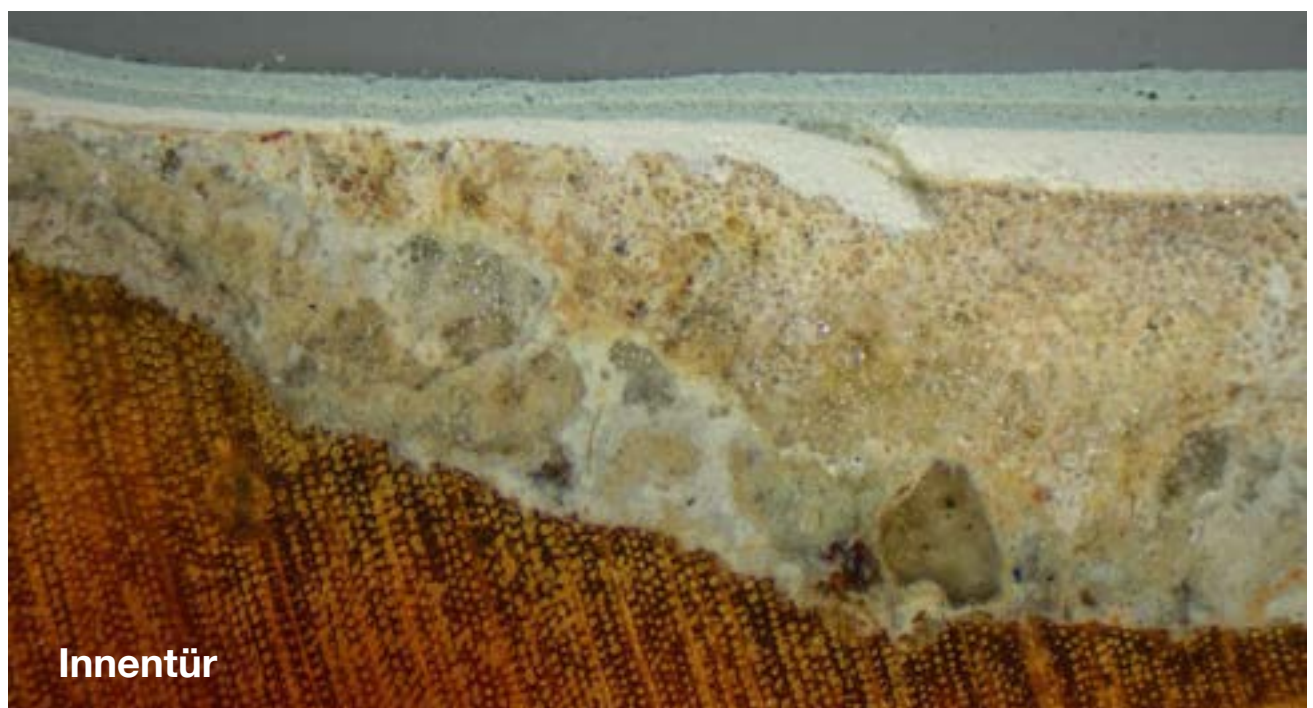
Für die Überprüfung, ob die als erste Fassung festgestellte graue Farbe tatsächlich als erste Beschichtung der Holzoberfläche aufgetragen wurde, wurden von den Profilen der beiden Türrahmen Proben entnommen und nach Einbettung im Harz mikroskopisch untersucht.

Die Aufnahmen zeigen die über Jahre auf der Holzoberfläche aufgebrachten Farben. Mit den Pfeilen wurden die Farben markiert, die auch anhand der Stratifizierung nachgewiesen wurden (Abbildung auf der Seite 4 im Bericht).

Obwohl bei der Probe von der Innentür eine sehr starke Überarbeitung und Störung der Reihenfolge der Schichten zu sehen ist, kann zusammen mit dem Ergebnis der Stratifizierung dennoch davon ausgegangen werden, dass die ältesten Farbaufträge vergleichbar waren.

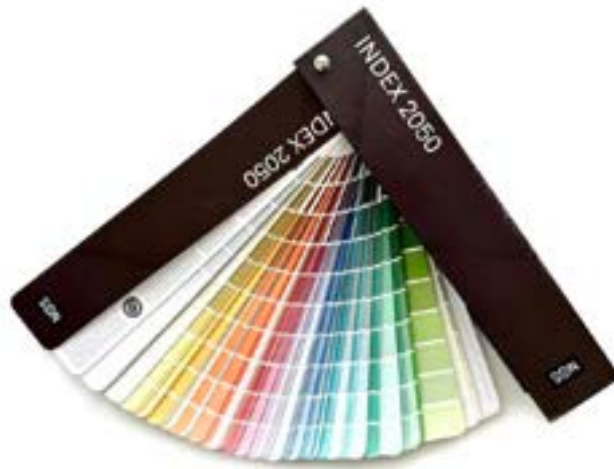
Die Seitenangaben in den Tabellen gelten für NCS Index 2050 (siehe Abbildung unten)

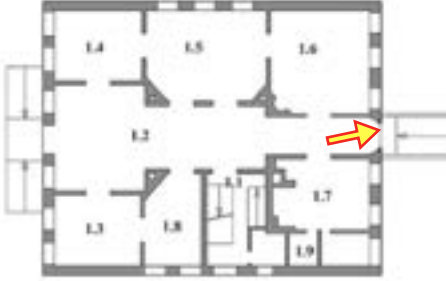
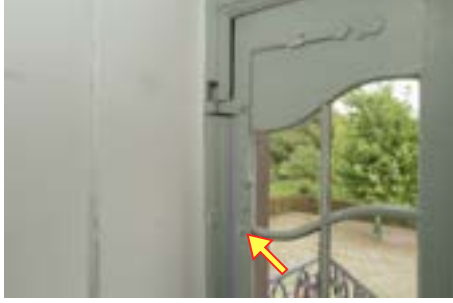
Objekt:	Neues Rathaus		
Geschoss:	Erdgeschoss		
Raum:	Windfang		
Detail:	Innentür

Befund 01 - Innentür - Türblatt - Aufnahme: Q1000285

Fassung	Farbbezeichnung	NCS-Zuordnung	Seite	Farbton sRGB (R-G-B)
Jetzige Fassung	Grau	S 3005-G20Y	190	167-173-165
13. Farbschicht (Grundierung?)	Gebr. Weiß	S 1005-Y10R	23	228-220-201
12. Farbschicht	Hellbraun	S 2010-Y30R	36	213-192-165
11. Farbschicht (Maserierung?)	Braun (Lasur)	S 3030-Y30R	39	194-144-97
10. Farbschicht (Grundierung?)	Hellbraun	S 2020-Y30R	38	217-180-139
9. Farbschicht (Maserierung?)	Braun	S 5030-Y10R	26	141-107-58
8. Farbschicht (Grundierung?)	Hellbraun	S 4020-Y20R	31	168-136-97
7. Farbschicht	Braun	S 4020-Y40R	43	169-128-98
6. Farbschicht	Hellbeige	S 1510-Y10R	23	220-205-172
5. Farbschicht	Hellgrau	S 2002-G50Y	13	196-196-191
4. Farbschicht	Grau	S 3502-Y20R	5	170-167-159
3. Farbschicht	Hellbraun	S 3010-Y10R	24	184-169-141
2. Farbschicht	Grünlich Grau	S 4010-G50Y	207	146-149-130
1. Farbschicht (A)	Grau (?)	S 5502-G (?)	12	120-122-119
Holz

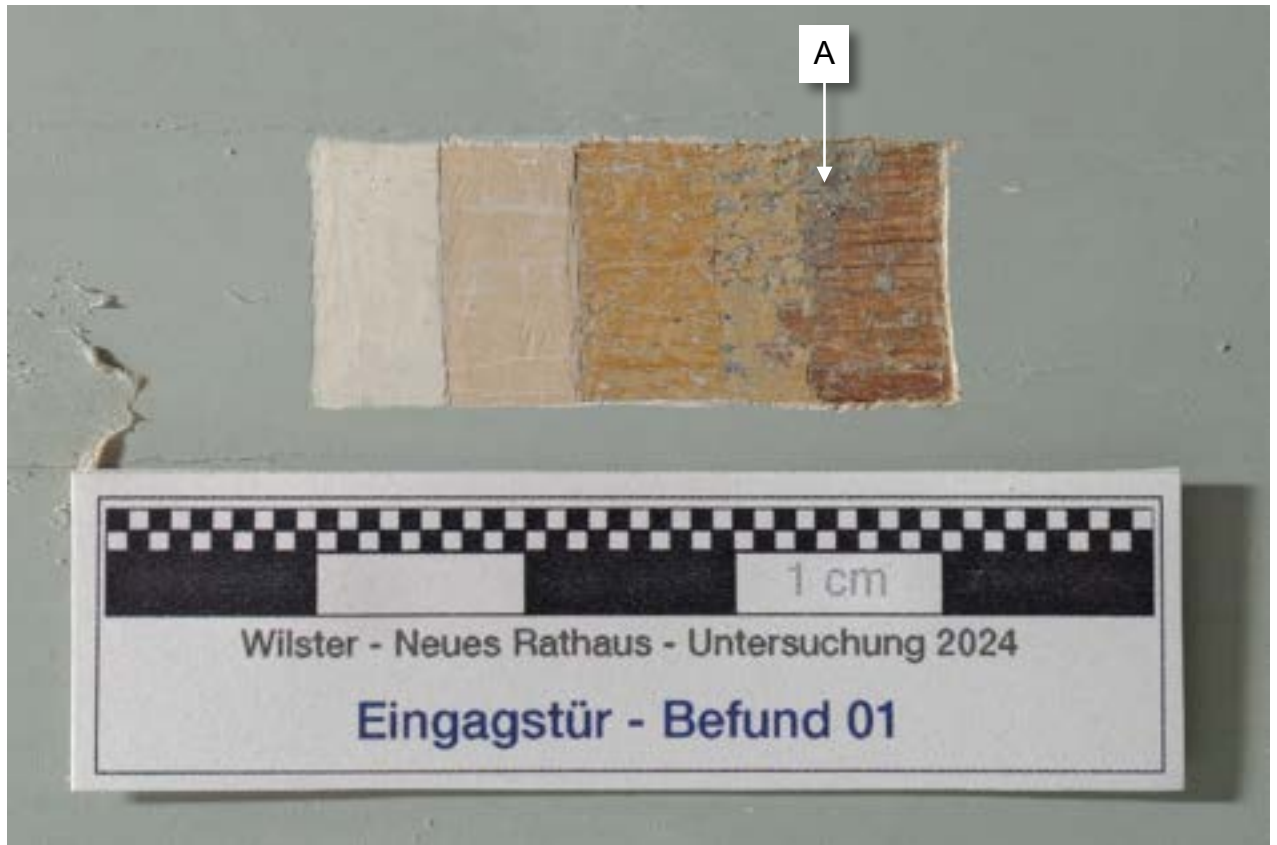
Fassung	Farbbezeichnung	NCS-Zuordnung	Seite	Farbton sRGB (R-G-B)
Jetzige Fassung	Grau	S 3005-G20Y	190	167-173-165
5. Farbschicht (Grundierung?)	Gebr. Weiß	S 1005-Y10R	23	228-220-201
4. Farbschicht	Hellbraun	S 2010-Y30R	36	213-192-165
3. Farbschicht (Maserierung?)	Braun (Lasur)	S 3030-Y30R	39	194-144-97
2. Farbschicht (Grundierung?)	Hellbraun	S 2020-Y30R	38	217-180-139
Farbschichten entfernt??.....				
1. Farbschicht (A)	Grau (?) - Nur Reste	S 5502-G (?)	12	120-122-119
Holz

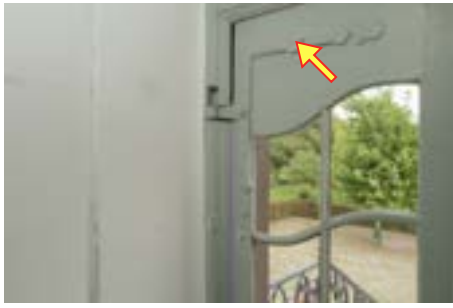
Objekt:	Neues Rathaus		
Geschoss:	Erdgeschoss		
Raum:	Windfang		
Detail:	Innentür

Fassung	Farbbezeichnung	NCS-Zuordnung	Seite	Farbton sRGB (R-G-B)
Jetzige Fassung	Grau	S 3005-G20Y	190	167-173-165
13. Farbschicht (Grundierung?)	Gebr. Weiß	S 1005-Y10R	23	228-220-201
12. Farbschicht	Hellbraun	S 2010-Y30R	36	213-192-165
11. Farbschicht (Maserierung?)	Braun (Lasur)	S 3030-Y30R	39	194-144-97
10. Farbschicht (Grundierung?)	Hellbraun	S 2020-Y30R	38	217-180-139
9. Farbschicht (Maserierung?)	Braun	S 5030-Y10R	26	141-107-58
8. Farbschicht (Grundierung?)	Hellbraun	S 4020-Y20R	31	168-136-97
7. Farbschicht	Braun	S 4020-Y40R	43	169-128-98
6. Farbschicht	Hellbeige	S 1510-Y10R	23	220-205-172
5. Farbschicht	Hellgrau	S 2002-G50Y	13	196-196-191
4. Farbschicht	Grau	S 3502-Y20R	5	170-167-159
3. Farbschicht	Hellbraun	S 3010-Y10R	24	184-169-141
2. Farbschicht	Grünlich Grau	S 4010-G50Y	207	146-149-130
1. Farbschicht (A)	Grau (?)	S 5502-G (?)	12	120-122-119
Metall

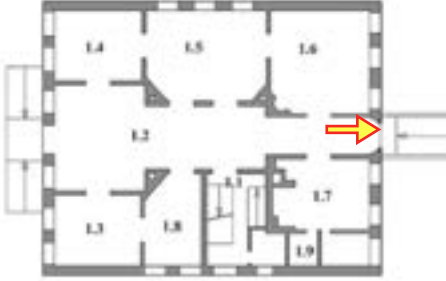
Objekt:	Neues Rathaus		
Geschoss:	Erdgeschoss		
Raum:	Windfang		
Detail:	Außentür

Fassung	Farbbezeichnung	NCS-Zuordnung	Seite	Farbton sRGB (R-G-B)
Jetzige Fassung	Grünlich Grau	S 2010-G20Y	189	177-191-175
5. Farbschicht	Grau	S 3005-G20Y	190	167-173-165
4. Farbschicht (Grundierung?)	Gebr. Weiß	S 1005-Y10R	23	228-220-201
3. Farbschicht	Hellbraun	S 2010-Y30R	36	213-192-165
2. Farbschicht (Grundierung?)	Gebr. Weiß	S 1505-Y10R	23	217-209-190
Farbschichten entfernt??.....				
1. Farbschicht (A)	Grau (?) - Nur Reste	S 5502-G (?)	12	120-122-119
Holz

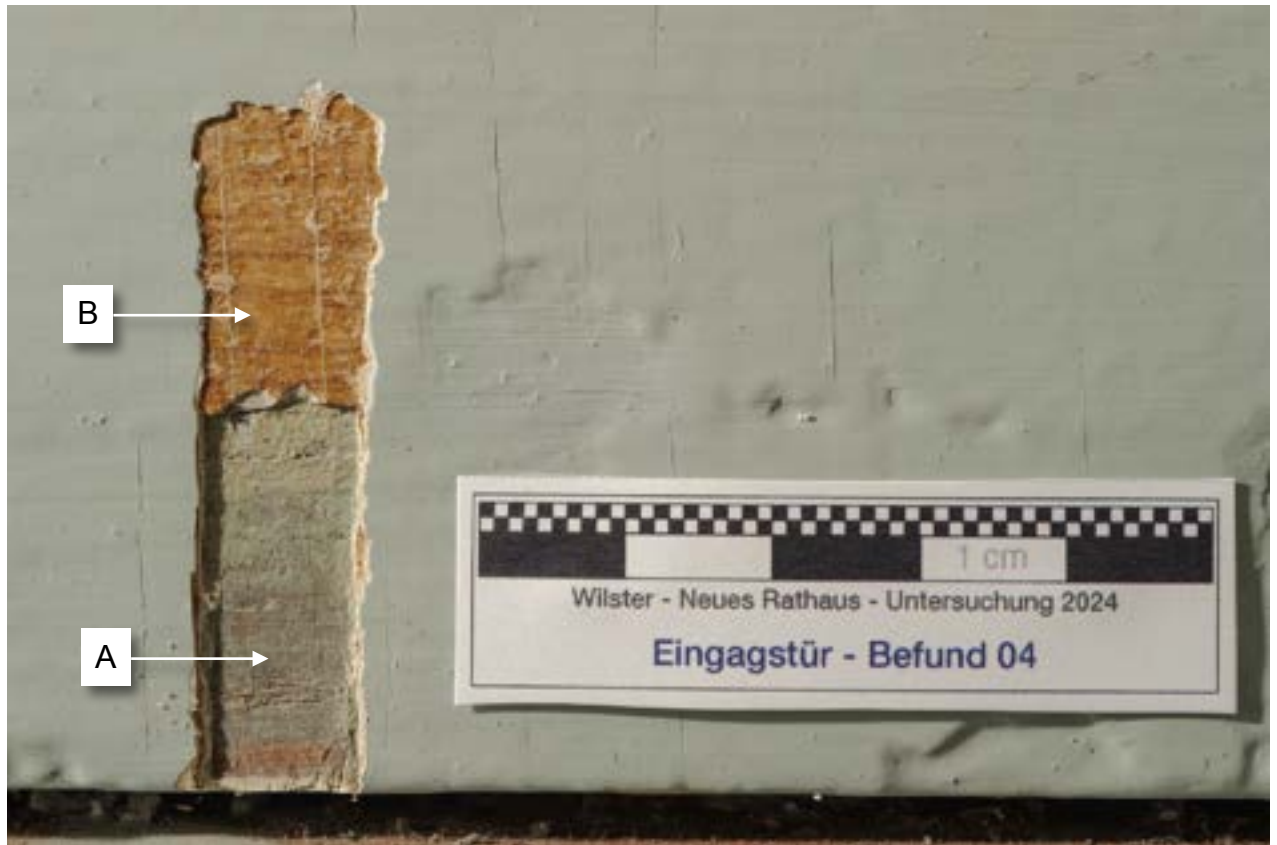
Befund 04 - Außentür - Oberlicht - Aufnahme: Q1000301

Eine Freilegung der älteren Farbschichten am Oberlicht hat bestätigt, dass die ersten Farbaufträge mit den ältesten, nachgewiesenen Farbfassungen des Türrahmens übereinstimmen. Bei dem ersten, nachgewiesenen Farbton handelt es sich demzufolge ebenfalls um eine graue Farbfassung (A).

Eine gezielte Freilegung der nachträglichen braunen Fassung zeigte, dass es sich dabei mit großer Wahrscheinlichkeit um eine Holzmaserierung gehandelt hat (B).

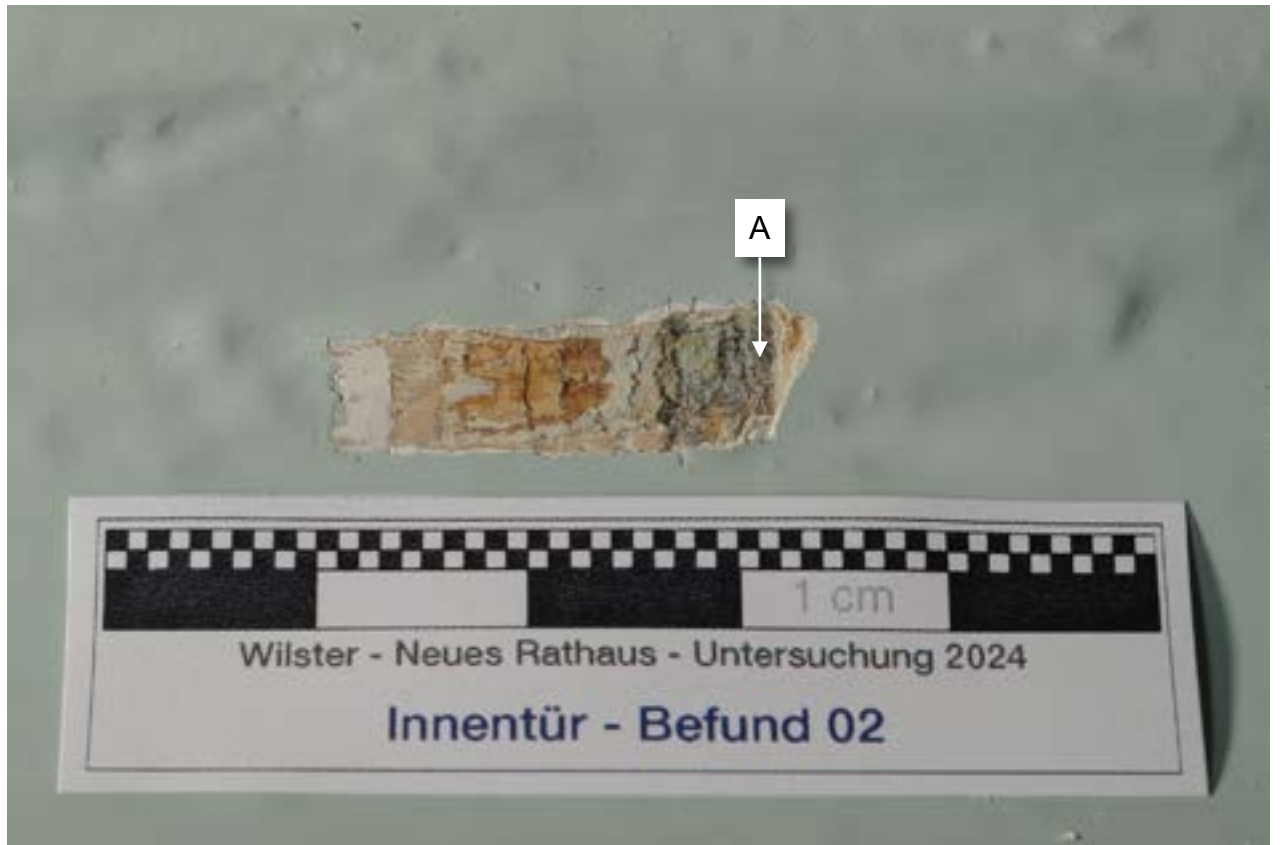
Befund 02 - Innentür - Türrahmen - Aufnahme: Q1000291

An dem Türrahmen konnten lediglich kleine „Inseln“ früherer Farbschichten nachgewiesen werden, die nur im Streiflicht erkennbar sind (siehe untere Abbildung). Wegen der geringen Fläche konnten innerhalb der noch erhaltenen Fragmente keine verbindlichen Stratifizierungen angefertigt und auch keine gezielte Ablesung oder Zuordnung von Farbtönen vorgenommen werden. Die obere Abbildung zeigt die Freilegung der einzelnen Farbfassungen, die erkennen lässt, dass die Schichtenfolge vergleichbar mit den an der Außentür festgestellten Anstrichen ist. Eine präzise Bestimmung und Verifizierung ist aufgrund der begrenzten Flächen jedoch nicht eindeutig möglich.
